VOORBEELDRAPPORT BOUWKUNDIGE KEURING

Hendrik van Viandenstraat 13A-B
3817AA Amersfoort

Inspectiegegevens	
Opdrachtnummer	: -
Opdrachtgever	
Naam	: -
Adres	: -
Postcode en plaats	: -
Objectgegevens	
Adres	: Hendrik van Viandenstraat 13 A-B
Postcode en plaats	: 3817AA Amersfoort
Bouwjaar	: 1900, volgens opgave.
Woningtype	: Monumentaal pand
Bouwwijze	: Traditioneel
Bijgebouwen	: Berging
Bewoond	: Nee, wel in gebruik als bar.
Gebruik	: Woonbestemming en bedrijfsruimte
Inhoud	: ± 700 m3
Inspectiegegevens	
Woningkeuring - inspectiedatum	: 2013
Aanwezig tijdens de inspectie	: - Opdrachtgevers woningkeuring. - Verkopend makelaar.
Weersgesteldheid	: - Droog - Temperatuur ± 23 °C

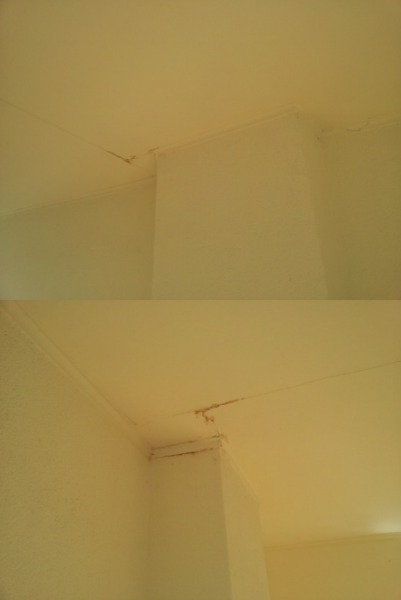
A		BINNENONDERDELEN		
Onderdeel	B	Opmerkingen		H
01 Schoorsteenkanalen / Dakdoorvoeren

3	Beoordeling: - Redelijk Inspectiewijze: - Inspectie grotendeels binnen handbereik (steekproefsgewijs). <i>Aandacht: Schoorsteen en dakdoorvoeren zijn behoudens geveldoorvoeren dakonderbrekingen in hellende c.q. platte daken. De wind- en waterdichte buitenaansluitingen zijn hierbij (meer) van belang.</i> Betreft: - Rookgas- (gemeenschappelijk) en ventilatiekanalen. Opmerkingen kwaliteitskenmerken: - Voor afwerking geldt geen beoordeling. - Oude vochtkenmerken (lekkage) bij aansluitingen in het dakvlak. Droog tijdens de inspectie. Zie voor herstel A02 en B01.		
02 Dakbeschot	2 #	Beoordeling: - Goed Inspectiewijze: - Beperkt te inspecteren i.v.m. afwerking. <i>Aandacht: De wind (na – isolatie) en waterdichte binnen en buitenafwerking en aansluitingen zijn hierbij (meer) van belang.</i> Betreft: - Traditionele dakconstructie. Opmerkingen kwaliteitskenmerken: - Voor afwerking geldt geen beoordeling. - Met verwijderen van afwerking rekening houden met tekortkomingen door oude vochtkenmerken (lekkage) bij aansluitingen in het dakvlak. Droog tijdens de inspectie. Advies: afwerking verwijderen/vervangen en controle achterliggende constructies.

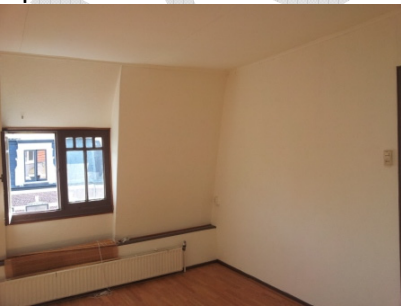
03 Kapconstructie

2 #	Beoordeling: - Goed Inspectiewijze: - Beperkt te inspecteren i.v.m. afwerking. Opmerkingen kwaliteitskenmerken: - Overig, zie A02.

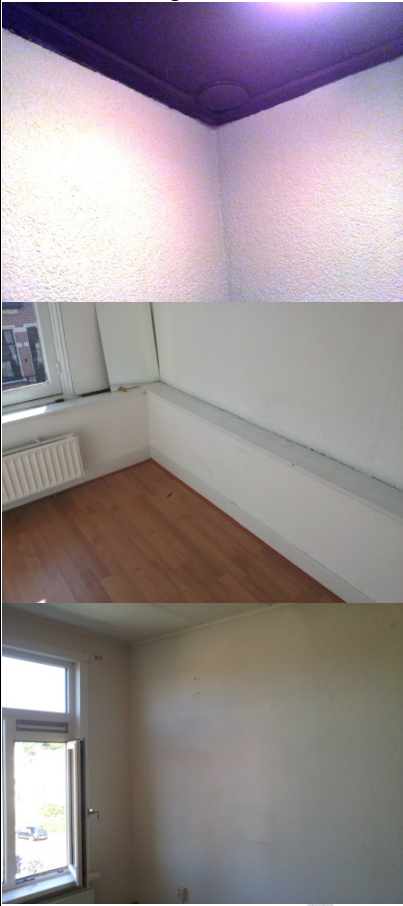
A		BINNENONDERDELEN		
Onderdeel	B	Opmerkingen	H	
06 Binnenwanden dragend

2	Beoordeling: - Goed Inspectiewijze: - Inspectie grotendeels binnen handbereik (steekproefsgewijs). Opmerkingen kwaliteitskenmerken: - Met verwijderen van wandafwerking rekening houden met tekortkomingen aan o.a. stucwerk (raaplaag), mindere hechting met de ondergrond door reguliere veroudering, scheurvorming en diverse bevestigingen voorzetwanden. Afwerkingherstel niet begroot. - Binnenwanden grenzend aan buitenwanden afgewerkt met plaatmateriaal. (bv. voorzetwanden). Materiaalsamenstelling niet te bepalen. - Historisch bepaalde beperkte scheefstand - Thermische krimpscheurvorming bij aansluitingen met aansluitende bouwonderdelen en/of wandopeningen. Behoeft geen constructief herstel. Afwerkingherstel door uitkrabben van scheurvorming in een v-vorm, schoonmaken en dan opvullen met een flexibele voeg en aflakken met wapeningsgaas. Zelfwerkzaamheid. - Oude spanningscheurvorming in het wandoppervlak, bij aansluitingen met aansluitende bouwonderdelen en/of wandopeningen. Ogenscheinlijk eindstadium, behoeft geen constructief herstel op dit moment.

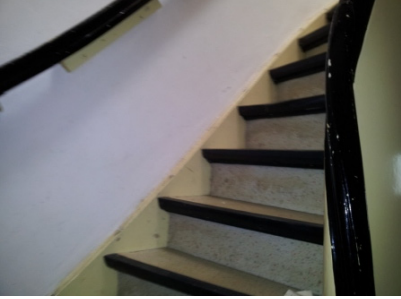
A		BINNENONDERDELEN		
Onderdeel	B	Opmerkingen	H	
09 Trappen

2	Beoordeling: - Goed Inspectiewijze: - Inspectie grotendeels binnen handbereik (steekproefsgewijs). Betreft: - Woonlagen vaste houten trappen. Opmerkingen kwaliteitskenmerken: - Voor trapafwerking geldt geen beoordeling. - Krakende trap treden, karakteristiek kenmerk van een houten trap.		
10 Zoldervloer	n.v.t.			
11 Verdiepingsvloer(en)

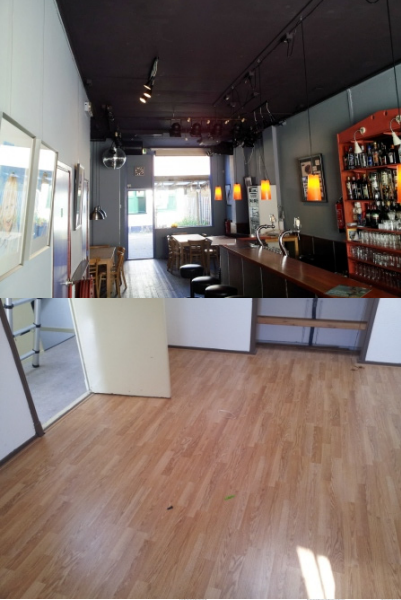
2 #	Beoordeling: - Goed Inspectiewijze: - Beperkt te inspecteren i.v.m. vloerafwerking, inspectie plafondzijde beneden gesitueerde verdieping. Betreft: Houten verdiepingsvloer(en) - Woonlaag (slaapvertrekken). Opmerkingen kwaliteitskenmerken: - Houten vloerdelen kraken, karakteristieke kenmerken voor een houten vloer. - Historisch bepaalde beperkte scheefstand. - Interieurwijzigingen, verandering van belasting en casco draagconstructie: Visueel niet kunnen beoordelen hoe een en ander is uitgevoerd, stabiele indruk. - Stucwerk (riet) plafond plaatselijk los-vaste hechting (scheurvorming) met de ondergrond. Advies: Stucwerk op riet vervangen voor bijvoorbeeld gipsbeplating, kostenindicatie € 20,00 – 25,00 per m ² .

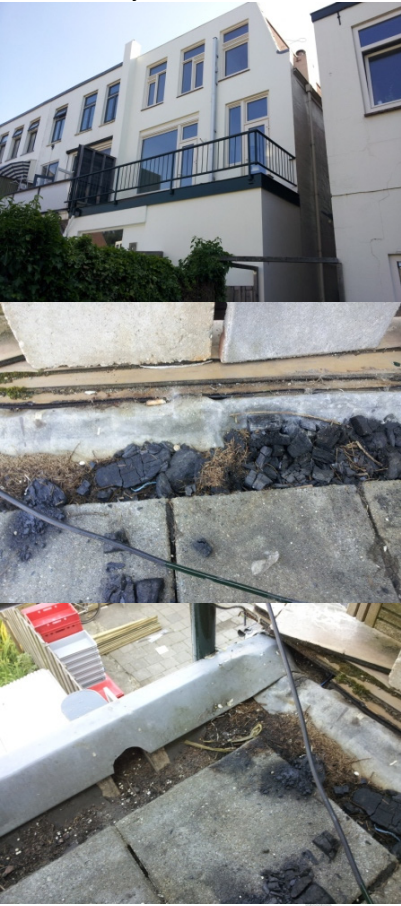
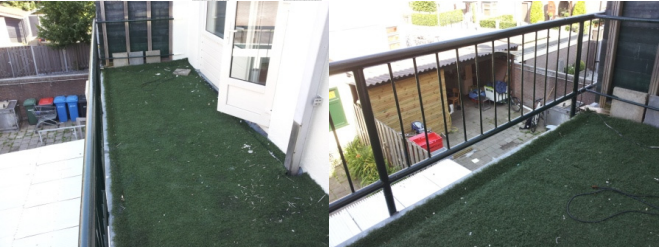
A	BINNENONDERDELEN		
Onderdeel	B	Opmerkingen	H
<p>12 Balkon / Galerij / Dakterras</p>

3 #	<p>Beoordeling:</p> <ul style="list-style-type: none">- Redelijk <p>Inspectiewijze:</p> <ul style="list-style-type: none">- Beperkt te inspecteren i.v.m. afwerking: Tegels. <p><i>Aandacht: Balkon is een gevelonderbreking c.q. uitbreiding van een verdiepingvloer. De wind en waterdichte buitenaansluitingen zijn hierbij (meer) van belang.</i></p> <p><i>Aandacht: Een dakterras is een extra last op de dakconstructie, constructieve voorzieningen/aanpassingen worden niet beoordeeld.</i></p> <p>Betreft:</p> <ul style="list-style-type: none">- Balkon <p>Opmerkingen onderhoud en / of kwaliteitskenmerken:</p> <ul style="list-style-type: none">- Balkondraagconstructie: Voldoende- Balkonafwerking, dakbedekking en –randen: Voldoende- Balkonhekwerk (doorval beveiliging): Voldoende stevig/stabiel- Beginnende loodscheurvorming, toepassing in één lengte in plaats van meterstukken en door reguliere veroudering..- Schilderwerk, zie B13 en / of 14. <p>Preventie:</p> <ul style="list-style-type: none">- Kostenraming op termijn: < 5^e – 10e jaar, pro memoria: € 2.000,00 (vervanging loodslabben en dakafwerking)

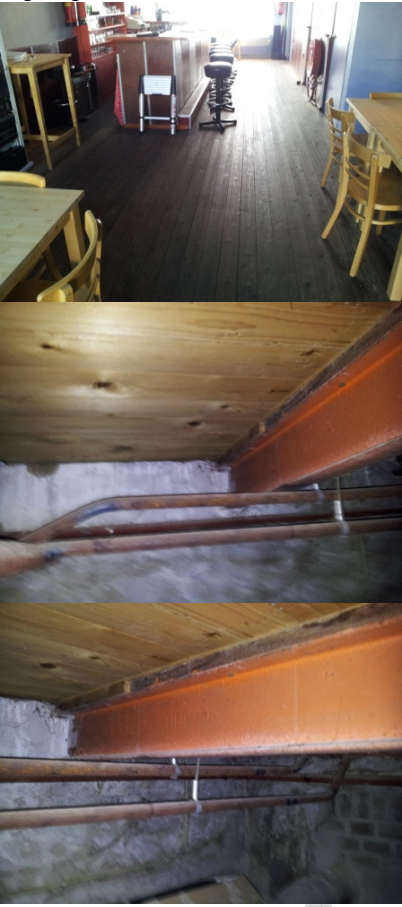
A	BINNENONDERDELEN		
Onderdeel	B	Opmerkingen	H
<p>13 Begane grondvloer</p>

<p>2</p> <p>#</p>	<p>Beoordeling:</p> <ul style="list-style-type: none"> - Goed <p>Inspectiewijze:</p> <ul style="list-style-type: none"> - Inspectie in de directe omgeving van kelder, overige delen zeer beperkt inspecteerbaar.. <p>Betreft: Houten begane grondvloer</p> <ul style="list-style-type: none"> - Woonlaag, begane grond. <p>Opmerkingen kwaliteitskenmerken:</p> <ul style="list-style-type: none"> - Vloerbalken in het verleden vernieuwd, delen van oude vloerbalken nog aanwezig. In oude balken is bruinrot geconstateerd. Advies deze oude delen te verwijderen. N.b.. - Oude lekkagesporen door waarschijnlijk schoonmaakwerkzaamheden. Geen aangetaste/zachte delen geconstateerd.

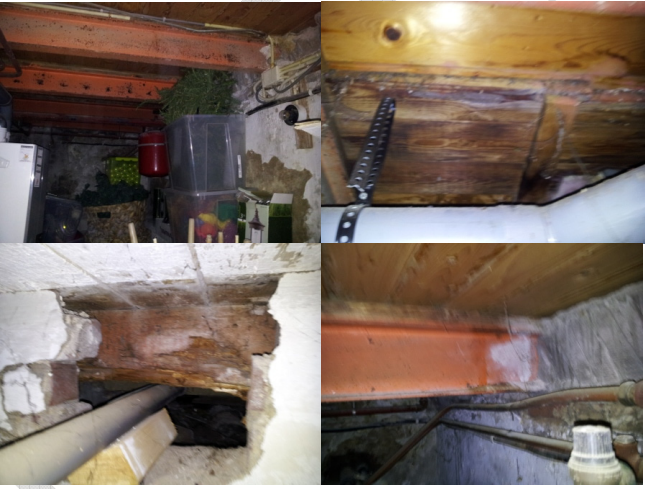
<p>13a Kruipruimte</p>	<p># ?</p>	<p><i>Nader onderzoek: Kruipruimte(-n) toegankelijk maken omtrent de beoordeling kwaliteit begane grondvloer, fysische gesteldheid (kwaliteit fundering) en kwaliteit van alle aanwezige (soorten) leidingwerk en kabels.</i></p> <p>Inspectiewijze:</p> <ul style="list-style-type: none"> - Zie A13.

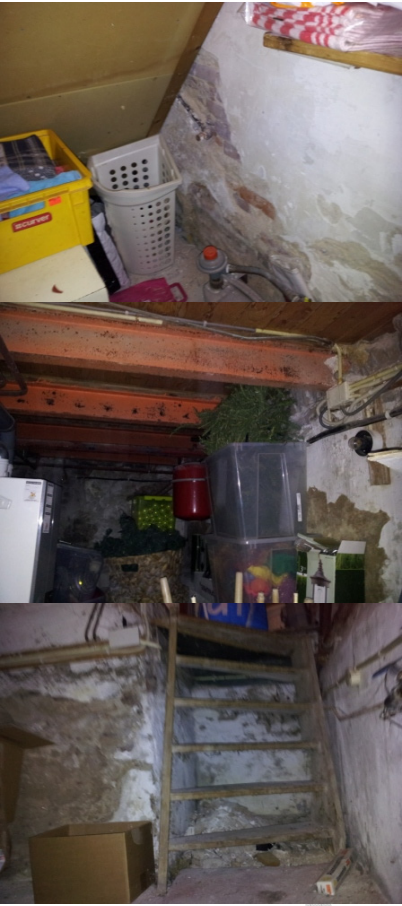
A	BINNENONDERDELEN		
Onderdeel	B	Opmerkingen	H
<p>14 Kelder / Souterrain</p>

3	<p>Beoordeling:</p> <ul style="list-style-type: none">- Redelijk <p>Inspectiewijze:</p> <ul style="list-style-type: none">- Inspectie grotendeels binnen handbereik (steekproefsgewijs). <p>Betreft:</p> <ul style="list-style-type: none">- Kelder. <p>Opmerkingen kwaliteitskenmerken:</p> <ul style="list-style-type: none">- Droog tijdens de woningopname.- Krakende trap treden, karakteristieke kenmerken voor een houten trap.- Gekraakte trap, treden sluiten niet meer op tussen de trapbomen. Advies: vervangen.- Pleisterlaag kelderwanden laat los door veroudering en vochtbelasting. Herstellen/vervangen- Ventilatievoorzieningen: matig. Extra ventilatieopeningen creëren ter verbetering ventilatie	450,00
<p>15 Bad- en/of Doucheruimte</p>

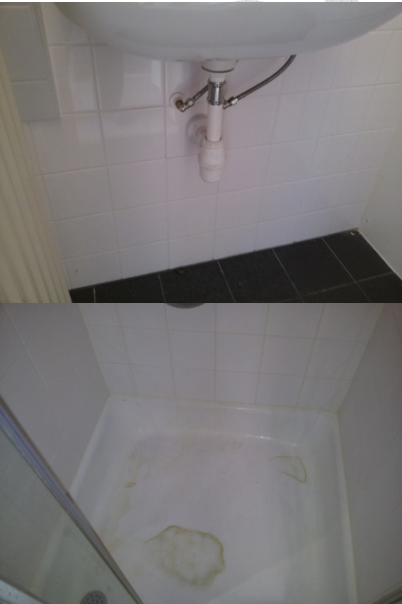
2	<p>Beoordeling:</p> <ul style="list-style-type: none">- Goed <p>Inspectiewijze:</p> <ul style="list-style-type: none">- Visuele inspectie en registratie. <p>Opmerkingen:</p> <ul style="list-style-type: none">- Voor bad- en douche-inrichting geldt geen beoordeling.- Aarding metalen onderdelen zichtbaar aanwezig: Nee- Woonwensen: Koperskeuze.	n.b.

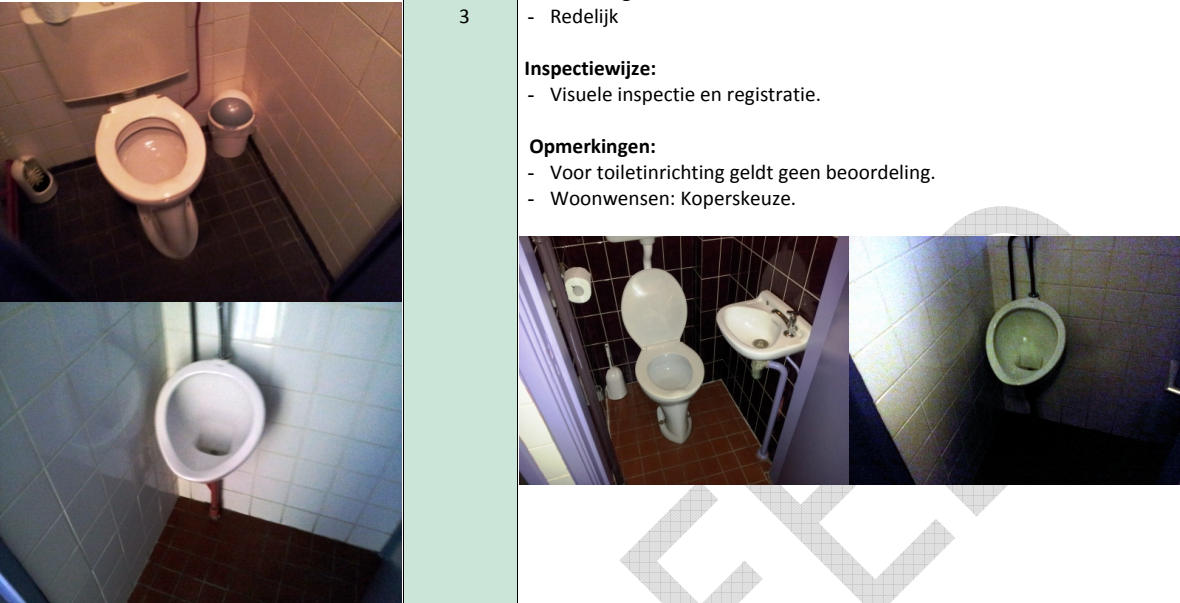
A		BINNENONDERDELEN		
Onderdeel	B	Opmerkingen		H
16 Toiletruimte

3	Beoordeling: - Redelijk Inspectiewijze: - Visuele inspectie en registratie. Opmerkingen: - Voor toiletinrichting geldt geen beoordeling. - Woonwensen: Koperskeuze.	n.b.	
17 Keuken

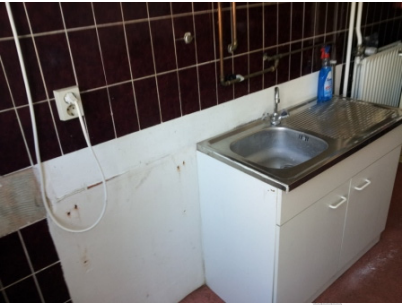
4	Beoordeling: - Matig Inspectiewijze: - Summiere inspectie en registratie. Opmerkingen: - Voor keukeninrichting (apparatuur) geldt geen beoordeling. - Woonwensen: Koperskeuze.	n.b.	
18 Binnenschilderwerk

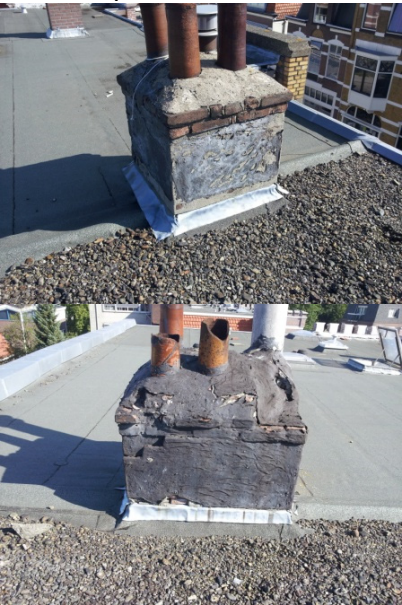
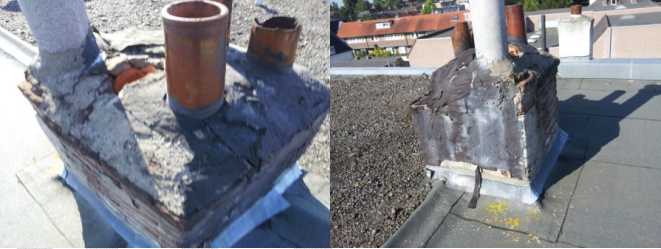
B		BUITENONDERDELEN		
Onderdeel	B	Opmerkingen	H	
01 Schoorsteen / Dakdoorvoer

4 / 5	Beoordeling: - Matig / Slecht Inspectiewijze: - Inspectie vanaf woonlagenniveau (maaiveld) of aangrenzende bouwonderdelen. Betreft: - Rookgas- (gemeenschappelijk) en ventilatiekanaal(-en). Opmerkingen onderhoud en / of kwaliteitskenmerken: - Niet waterdichte schoorstenen en provisorisch afgedicht. Schoorstenen opnieuw op metselen en waterdicht afwerken.. In overleg met naastgelegen object uitvoeren. Kostendeling.

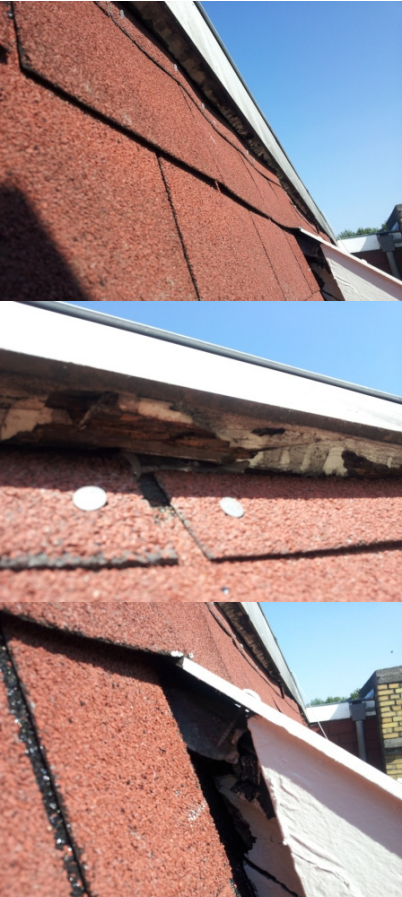
1.600,00	
02 Dakbedekking schuine daken

2	Beoordeling: - Goed Inspectiewijze: <i>Inspectie dakbedekking schuine daken is beperkt en per definitie niet in zijn geheel binnen handbereik te inspecteren in verband met ARBO wetgeving in relatie tot het werken op hoogte. In dit geval is de dakbedekking geïnspecteerd vanaf:</i> - Dakgoot hoogte i.c.m. vanuit dak-openingen Betreft: - Bitumineuze singles. <i>Onderhoud: Periodieke inspectie op uiterlijk (verouderingskenmerken) c.q. controleren van de onderlinge bevestiging. Aandacht voor afwerking onregelmatige ligging en mosgroei.</i> Opmerkingen onderhoud en / of kwaliteitskenmerken: - Afdichten van aansluiting met kapel bij werkzaamheden aan platte dak en schoorstenen. Zie onderste foto.	100,00

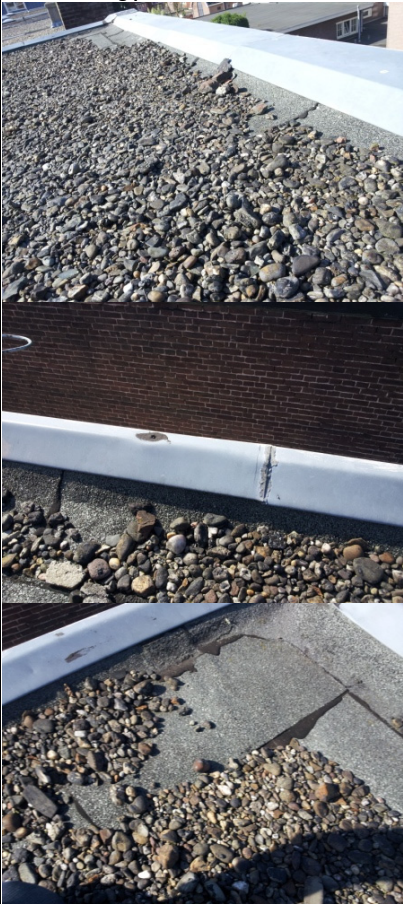
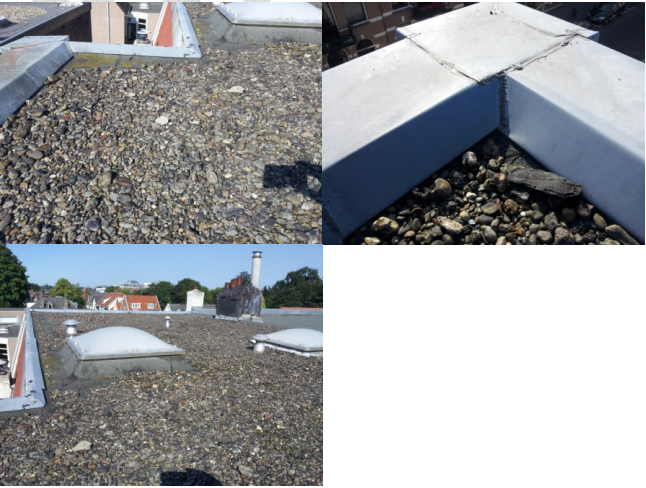
B		BUITENONDERDELEN	
Onderdeel	B	Opmerkingen	H
03 Dakbedekking platte daken

3 #	<p>Beoordeling:</p> <ul style="list-style-type: none"> - Redelijk <p>Inspectiewijze:</p> <ul style="list-style-type: none"> - Beperkt te inspecteren i.v.m. dakafwerking: Grind ballastlaag. <p>Betreft:</p> <ul style="list-style-type: none"> - Bitumineus. <p><i>Gemiddelde levensduur, 15 tot 20 jaar.</i></p> <p><i>Onderhoud: Jaarlijkse inspectie op uiterlijk (verouderingskenmerken), daken reinigen, controleren op eventuele tekortkomingen. De eventuele aanwezigheid van een ballastlaag dient gelijkmatig over het dakoppervlak te worden verdeeld en vrij te zijn van verontreinigingen (geldt al evenzeer voor andersoortige materiaal ballastlaag). Te weinig afschot van de plat dakconstructie of vervuiling (beperking van de waterloop) heeft een negatieve invloed op de levensduur van de betreffende dakbedekking.</i></p> <p>Opmerkingen onderhoud en / of kwaliteitskenmerken:</p> <ul style="list-style-type: none"> - Soldeernaden nog voldoende, wel periodiek controleren en provisorisch herstellen tot algehele dakvervanging. - Met uitvoeren van (onderhoud) voorzieningen (meer) rekening houden met tekortkomingen door oude lekkage langs schoorstenen. <p>Preventie:</p> <ul style="list-style-type: none"> - Kostenraming op termijn: 5^e – 10^e jaar, pro memorie: € 4.500,00 – 6.000,00 Dakafwerking vervangen inclusief dakranden.

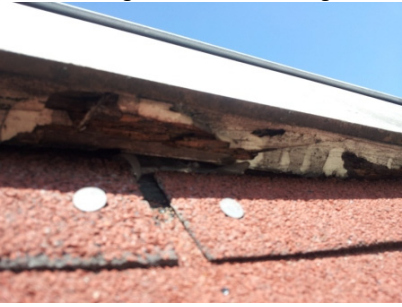
B		BUITENONDERDELEN		
Onderdeel	B	Opmerkingen		H
04 Overstekken, goot-/ dakbetimmeringen

3	Beoordeling: - Redelijk Inspectiewijze: - Inspectie vanaf woonlagenniveau (maaiveld) of aangrenzende bouwonderdelen. Betreft: - Hout. <i>De levensduur wordt in belangrijke mate bepaald door (deskundige verwerking) materiaaltoepassing en de uitvoering van vakkundig periodiek onderhoud. Meer dan gebruikelijke herstelwerkzaamheden c.q. deelrenovatie bevestigen vaak een mindere kwaliteit uitvoering van het periodiek onderhoud.</i> Opmerkingen onderhoud en / of kwaliteitskenmerken: - Bepaalde aantastingen door onvoldoende schilderwerk. Rekening houden met enig herstel/vervanging bij eerstvolgende schilderwerkbeurt, zie B14.		
05 Goten

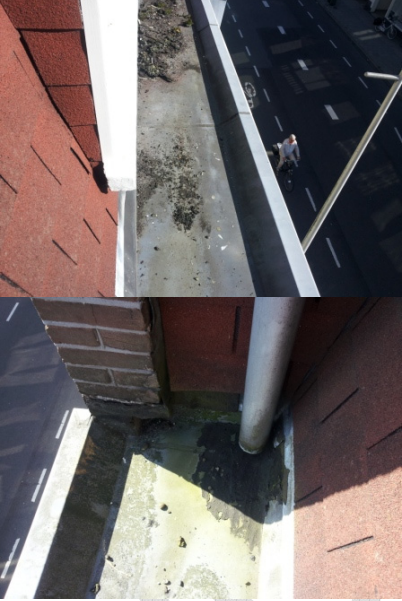
2	Beoordeling: - Goed Inspectiewijze: - Inspectie grotendeels binnen handbereik (steekproefsgewijs). Betreft: - Zinkwerk. <i>Zelfdragend (expansie) of in een (houten) gootconstructie.</i> Opmerkingen onderhoud en / of kwaliteitskenmerken: - De goten dienen periodiek (2 maal per jaar) gereinigd te worden ter voorkoming van lekkages. Zelfwerkzaamheid.

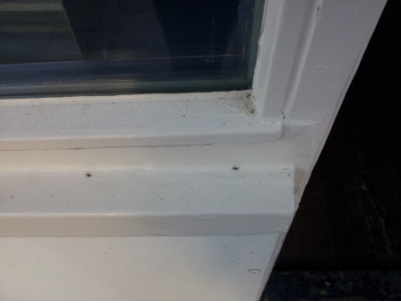
B		BUITENONDERDELEN		
Onderdeel	B	Opmerkingen	H	
13 Buitenschilderwerk, buitenkozijnen, ramen, en deuren

3	Beoordeling: - Redelijk - Beoordeling is gerelateerd aan de relatief korte onderhoudscyclus. Inspectiewijze: - Steekproefsgewijze inspectie binnen handbereik, woonlagenniveau (maaiveld) en aangrenzende bouwonderdelen. <i>Gemiddelde levensduur, 3 tot 5 jaar. De levensduur wordt in belangrijke mate bepaald door (deskundige verwerking) materiaaltoepassing en de uitvoering van vakkundig periodiek onderhoud.</i> Opmerkingen onderhoudskenmerken: - Schilderwerk, beglazingskit zijn medebepalend voor de kwaliteit van buitenkozijnen, -ramen en deuren. - Tijdens uitvoering schilderwerk ten alle tijden rekening houden met lokaal en oppervlakteherstel aan houtwerk, niet begroot. Preventie: - Kostenraming op termijn: < 5e jaar, pro memorie: € 3.000,00		
14 Overig buitenschilderwerk

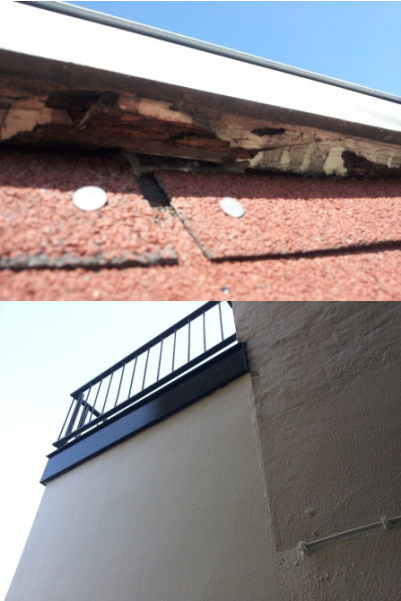
3 / 4	Beoordeling: - Redelijk / Matig - Beoordeling is gerelateerd aan de relatief korte onderhoudscyclus. Inspectiewijze: - Steekproefsgewijze inspectie binnen handbereik, woonlagenniveau (maaiveld) en aangrenzende bouwonderdelen. <i>Gemiddelde levensduur, 3 tot 5 jaar. De levensduur wordt in belangrijke mate bepaald door (deskundige verwerking) materiaaltoepassing en de uitvoering van vakkundig periodiek onderhoud.</i> <i>Onderhoud: Jaarlijkse inspectie op uiterlijkheden (verouderingskenmerken), hechting (vervuiling) van schilderwerk en aansluitingen met overig bouwonderdelen.</i> Opmerkingen onderhoud en / of kwaliteitskenmerken: - Schilderwerk is medebepalend voor de kwaliteit van de overige buitenonderdelen. - Tijdens uitvoering schilderwerk ten alle tijden rekening houden met lokaal en oppervlakteherstel aan houtwerk, niet begroot. Preventie: - Kostenraming op termijn: < 5e jaar, pro memorie: € 1.600,00 – 2.000,00

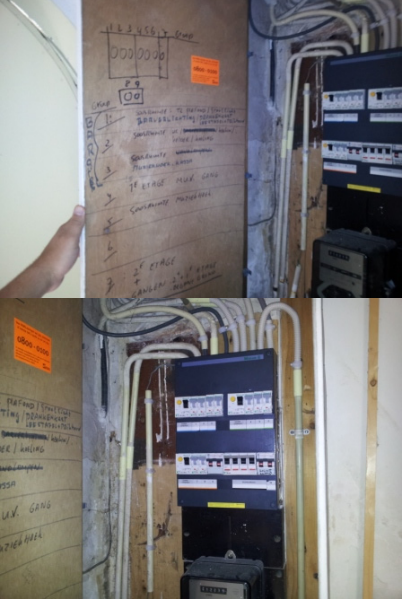
C		INSTALLATIES		
Onderdeel	B	Opmerkingen	H	
01 Elektrische installatie

2 ?	<p>Beoordeling:</p> <ul style="list-style-type: none"> - Goed - Woningkeuring is géén veiligheidsonderzoek (NTA8025, NEN1010), voor meer informatie: www.perfectwonen.nl of www.ssw-woningkeur.nl <p>Inspectiewijze:</p> <ul style="list-style-type: none"> - Inspectie beperkt zich tot zichtbare leidingen en registratie. <p><i>Gemiddelde levensduur is geen degradatie van aan te geven.</i></p> <p><i>Onderhoud: Periodiek wordt hier normaliter geen onderhoud uitgevoerd. Leidingwerk dient van voldoende bevestigingsbeugels te zijn voorzien, en open (centraal) schakel- en contactdozen dienen uit veiligheidsoverwegingen te worden vermeden.</i></p> <p><i>Aandacht: Niet ongebruikelijk is dat tussentijds gedeeltelijk nieuwe leidingen (uitbreiding) op het bestaande leidingwerk zijn aangesloten.</i></p> <p>Meterkast:</p> <ul style="list-style-type: none"> - Meterkast wel binnen redelijke afstand van de voordeur gesitueerd. - Groepenkast indeling: Ja - Aardlekschakelaar: Ja - Hoofdschakelaar: Ja - Aarding: Ja - Bedrading: vinyldraad (oude/nieuwe kleurcodering). <p>Opmerkingen:</p> <ul style="list-style-type: none"> - Beschadigd schakelmateriaal en open centraal dozen. Lege woning. Vervanging is kopersverantwoordelijkheid. - Aardaansluitingen natte ruimten ogenschijnlijk niet aanwezig. Aanbrengen bij vervanging inrichting. - Niet te bepalen hoe één en ander is aangesloten en doorgevoerd. Controle is aan te raden bij werkzaamheden aan het object. <p>Overig voorziening(en): Niet beoordeeld.</p> <ul style="list-style-type: none"> - Telefooncentrale - Inbraakbeveiliging - Centraal antennesysteem - Kabelnet

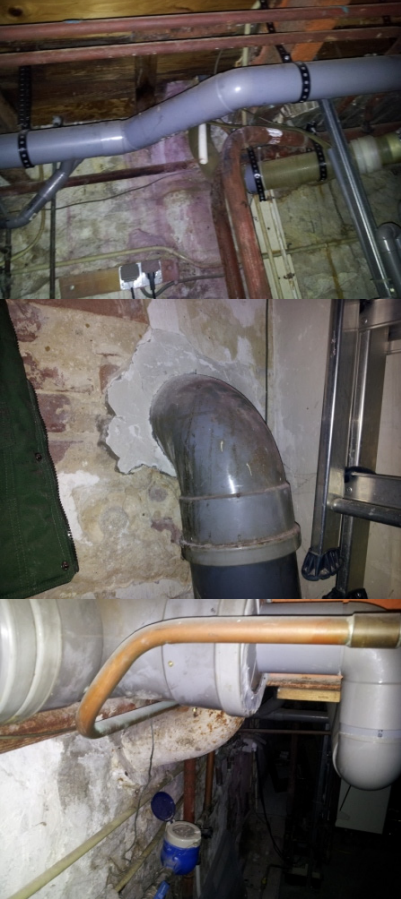
C		INSTALLATIES		
Onderdeel	B	Opmerkingen	H	
04 Riolering

2 / 3	Beoordeling: - Goed / Redelijk Inspectiewijze: - Inspectie beperkt zich tot zichtbaar leidingwerk (NEN2672, 3213 en 3215). - Sanitair toestellen (NPR 5075), vermijden van overlast sanitaire toestellen. <i>Levensduur kan nadelig worden beïnvloed door van buitenkomend onheil (rioolverzakkingen, -breuk en onvoldoende afschot) het rioleringsstelsel niet meer functioneert.</i> <i>Onderhoud: Periodiek reinigen (vanuit o.a. ontstoppend - stuk) van leidingwerk. Leidingwerk dient van voldoende bevestigingsbeugels te zijn voorzien.</i> <i>Aandacht: Niet ongebruikelijk is dat tussentijds gedeeltelijk nieuwe leidingen (uitbreiding) op het bestaande leidingwerk zijn aangesloten.</i> Opmerkingen: - Stankoverlast c.q. verstoppingen: Nee - Kunststof en gietijzeren/Gres. - Standleidingen niet inspecteerbaar en grondleidingen deels.		
05 Waterleiding	2	Beoordeling: - Goed Inspectiewijze: - Inspectie beperkt zich tot zichtbaar leidingwerk (NEN 1006 / AVWI en NEN 1010 – 1078 / GAVO). <i>Gemiddelde levensduur, 30 tot 40 jaar, de warmwater installaties tot 20 jaar.</i> <i>Onderhoud: Periodiek wordt hier normaliter geen of nauwelijks onderhoud uitgevoerd. Leidingwerk dient van voldoende bevestigingsbeugels te zijn voorzien, indien alle kranen zijn afgesloten dient de waterdruk niet in het leidingsysteem af te nemen.</i> <i>Aandacht: Gezondheid, na langere afwezigheid leidingsysteem met ruim voldoende water door laten stromen: Voorkoming van legionella besmetting.</i> <i>Niet ongebruikelijk is dat tussentijds gedeeltelijk nieuwe leidingen (uitbreiding) op het bestaande leidingwerk zijn aangesloten.</i>
